# ОПЫТ ПРИМЕНЕНИЯ ЛАЗЕРНОГО СКАНИРОВАНИЯ ПРИ ИНЖЕНЕРНО-ГЕОЛОГИЧЕСКИХ ИССЛЕДОВАНИЯХ ДИНАМИКИ АБРАЗИОННО-ОПОЛЗНЕВЫХ ПРОЦЕССОВ

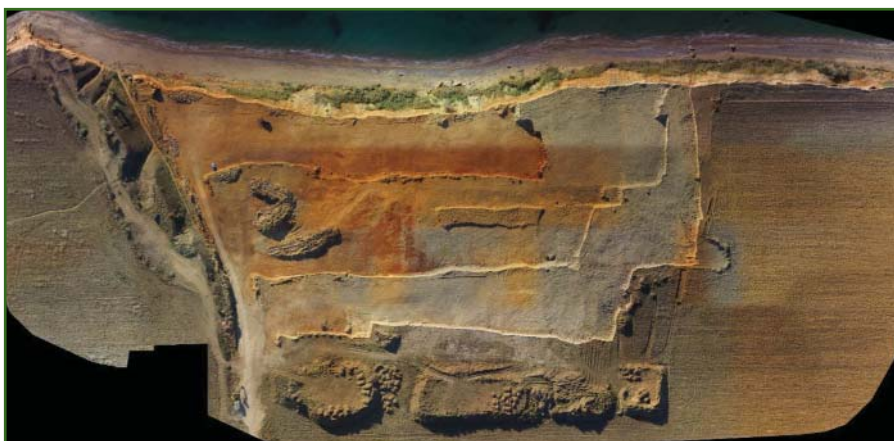
**Рис. 2**

*Изображение участка вдоль береговой линии по результатам аэрофотосъемки*

В период 2016–2020 гг. аэрофотосъемка выполнялась цифровой камерой с разрешением 20 Мп, установленной на БВС. Полученные данные проходили фотограмметрическую обработку в программах PhotoScan и DJI Terra. Результатом аэрофото-

съемки стало изображение оползневых участков (рис. 2).

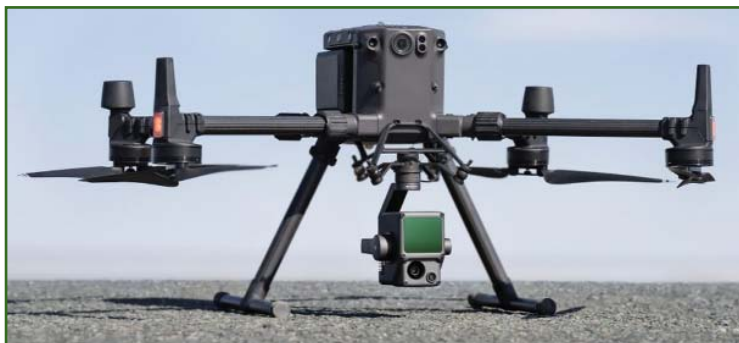
**Рис. 7**

*Беспилотная система воздушного лазерного сканирования и аэрофотосъемки DJI Zenmuse L1, установленная на квадрокоптере DJI Matrice 300 RTK*

В 2021 г. для изучения процессов динамики клифа было решено использовать квадрокоптер DJI Matrice 300 RTK с беспилотной системой воздушного лазерного сканирования и аэрофотосъемки DJI Zenmuse L1 (рис. 7) и с беспилотной системой аэрофотосъемки DJI Zenmuse P1 (рис. 8).

Беспилотная система DJI Zenmuse L1 с блоком подвески, включающим LIDAR для воздушного лазерного сканирования и

RGB-камеру для аэрофотосъемки, имеет следующие технические характеристики:

- масса блока подвески — 900 г;

- дальность распознавания ТЛО — 190–450 м;

- точность измерения ТЛО — 3 см на 100 м;

- число лазерных отражений — до 3;

- точность дальномера LIDAR — 30 мм;

- угол обзора — 70,4°x77,2°;

- RGB-камера с разрешением 20 Мп (пропорции кадра 4:3 и размером 4864x3648 пикселей или 3:2 и 5472x3648 пикселей, соответственно);

- точность инерциальной системы — 0,080° по курсу и 0,025° по крену / тангажу.

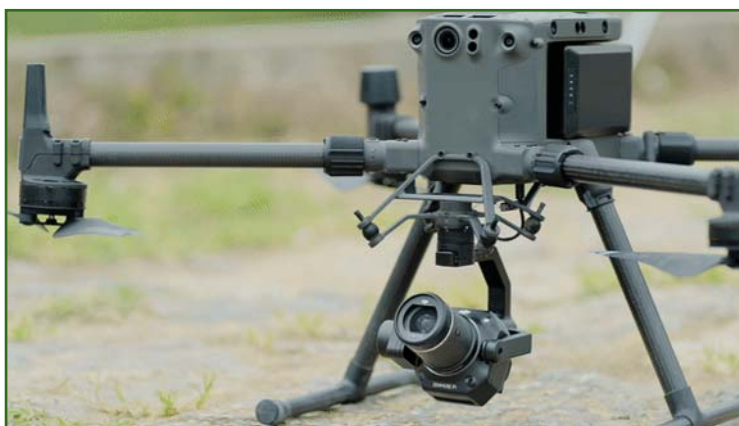
**Рис. 8**

*Беспилотная система аэрофотосъемки DJI Zenmuse P1, установленная на квадрокоптере DJI Matrice 300 RTK*

Блок подвески беспилотной системы аэрофотосъемки DJI Zenmuse P1 включает полнокад-

ровую камеру с разрешением 45 Мп с пропорциями кадра изображения 3:2, размером кадра 8192x5460 пикселей, сменными объективами — 24, 35 и 50 мм. Масса блока подвески с системой аэрофотосъемки DJI Zenmuse P1 составляет 800 г.

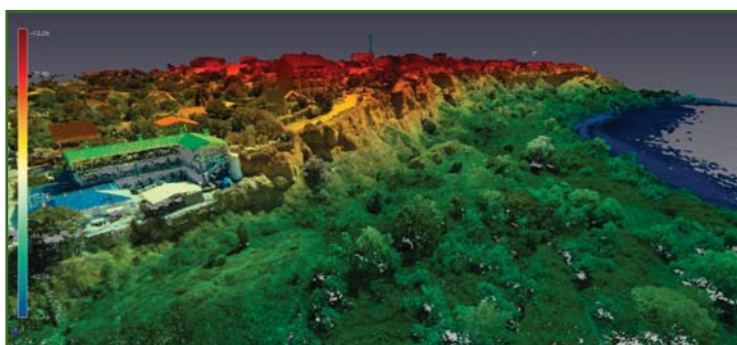
Рис. 10

*Точки лазерных отражений на территорию населенного пункта*

периодичностью один раз в 2–4 недели, что особенно важно после прохождения особо интенсивных воздействий на прибрежные участки (штормы, экстремальные осадки, прочее). Использование БВС с лазерным сканером и фотокамерой значительно снижает опасность и риск для жизни, так как нет необходимости находиться непосредственно на участках, подверженных обвальным процессам. На рис. 10–11 приведены

данные, полученные беспилотной системой воздушного лазерного сканирования и аэрофотосъемки DJI Zenmuse L1 после постобработки в программе DJI Terra. Нетрудно увидеть, что данные воздушного лазерного сканирования обеспечивают покрытие территории населенного пункта ТЛО с незначительным количеством «мертвых зон» и хорошо отображают вертикальные поверхности склонов на участках прибрежной зоны.

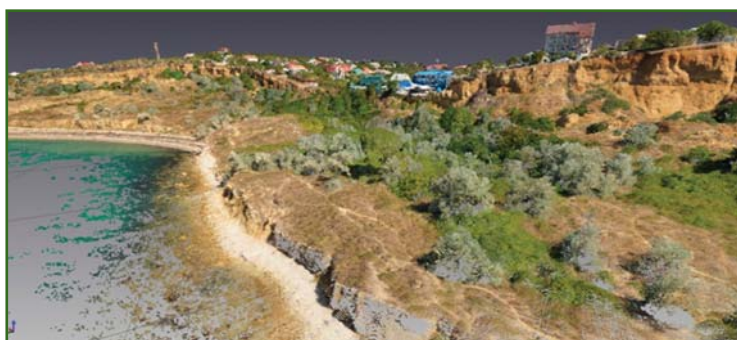
Рис. 11

*Точки лазерных отражений на участках прибрежной зоны с вертикальными поверхностями склонов*
